CLAUDIO GUERRERO, engenheiro civil registrado junto ao Conselho Regional de Engenharia, Arquitetura e Agronomia sob o número 060.095.432-5, nomeado perito para o processo em referência, vem à presença de V. Exa., apresentar o **Relatório da Vistoria Técnica** realizada no imóvel localizado na Rua Maria Celina Bin Rosa, nº 145, Bloco 09, apartamento 02 da quara VII, Bairro Wilson Tony, matrícula nº 138.673 do 1ºCRI local.

RELATÓRIO DE PERÍCIA Nº CG-1522-RIB-5VC-2022

Processo nº 1031731-07.2018.8.26.0506

Quinta Vara Cível - Comarca de Ribeirão Preto

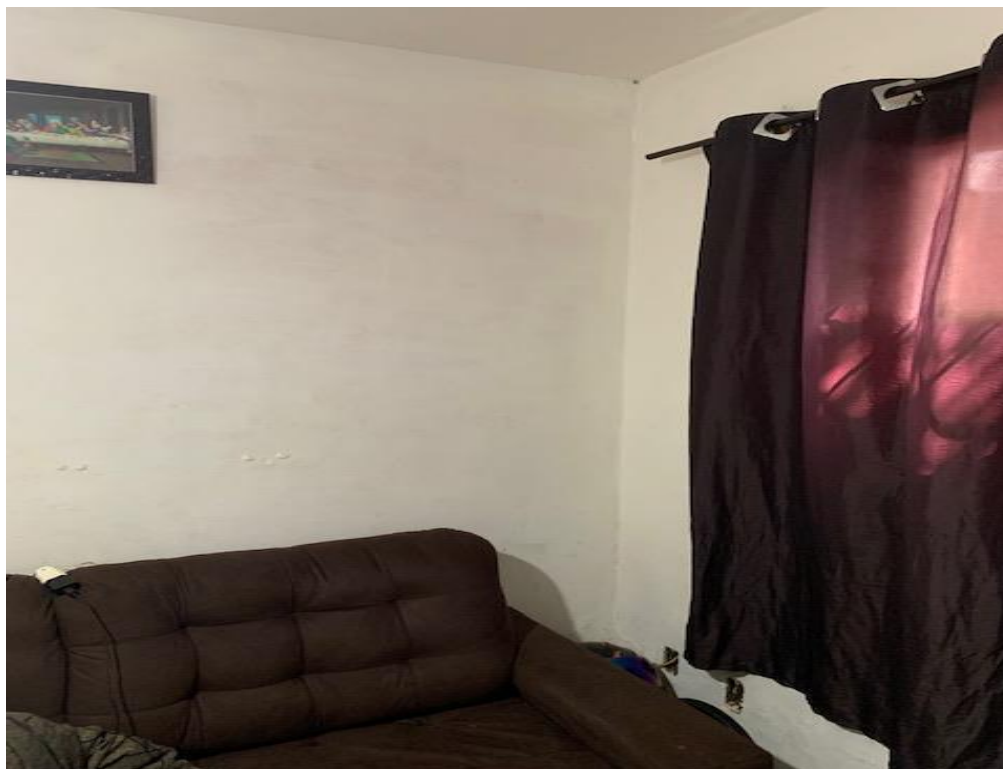
Foto 1 – Sala do Imóvel

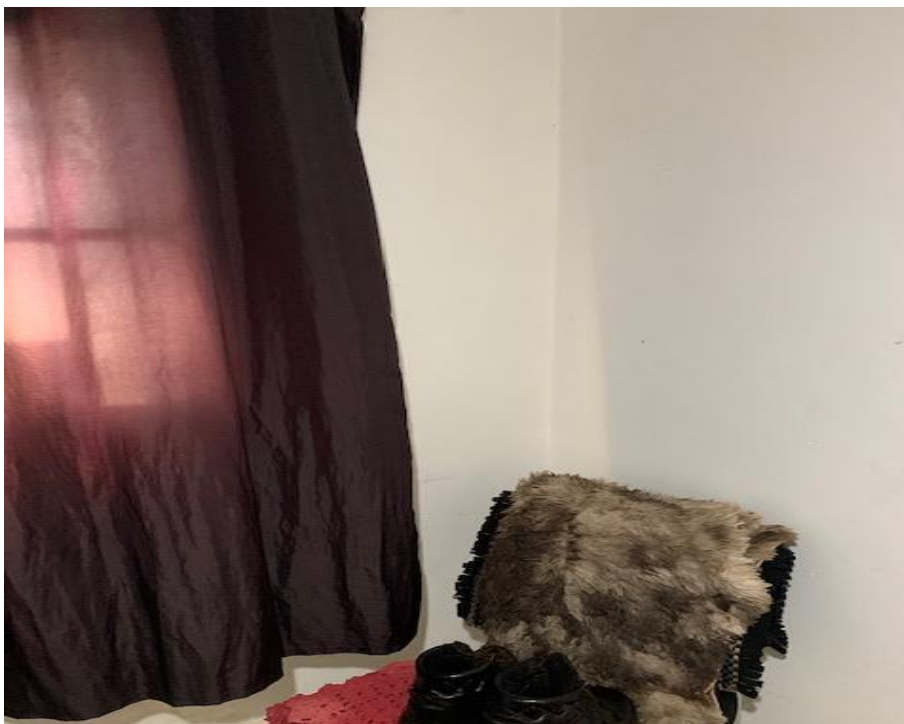
Foto 2 – Outra Imagem da Sala do Imóvel

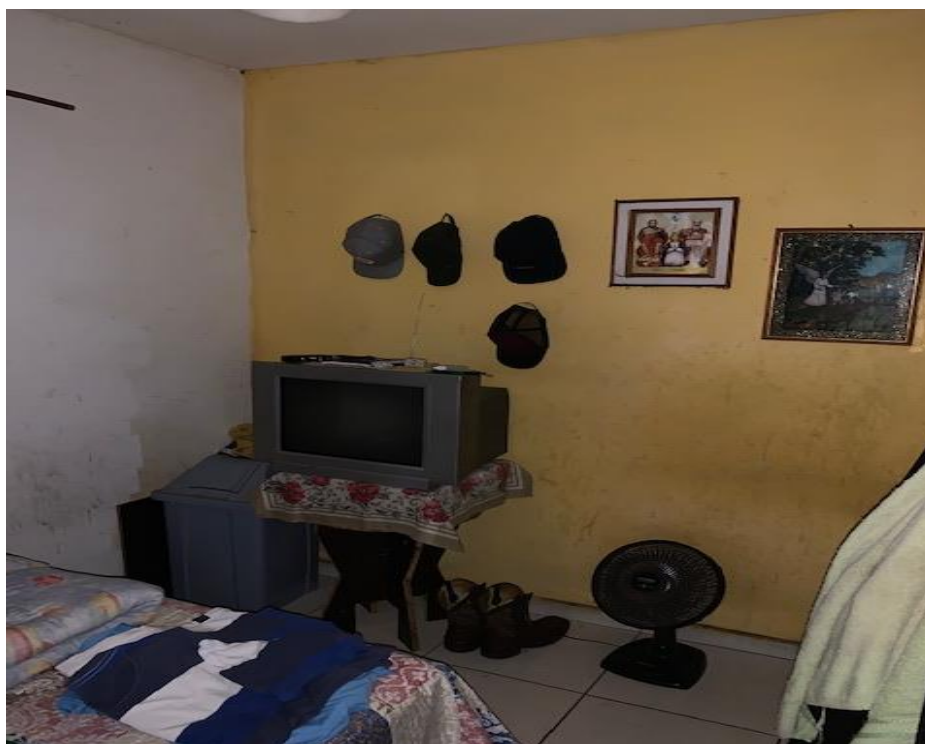
Os dormitórios estão adequados para utilização apresentando pintura necessitando ser refeita tal como observado na sala.

Foto 3 – Dormitório Casal

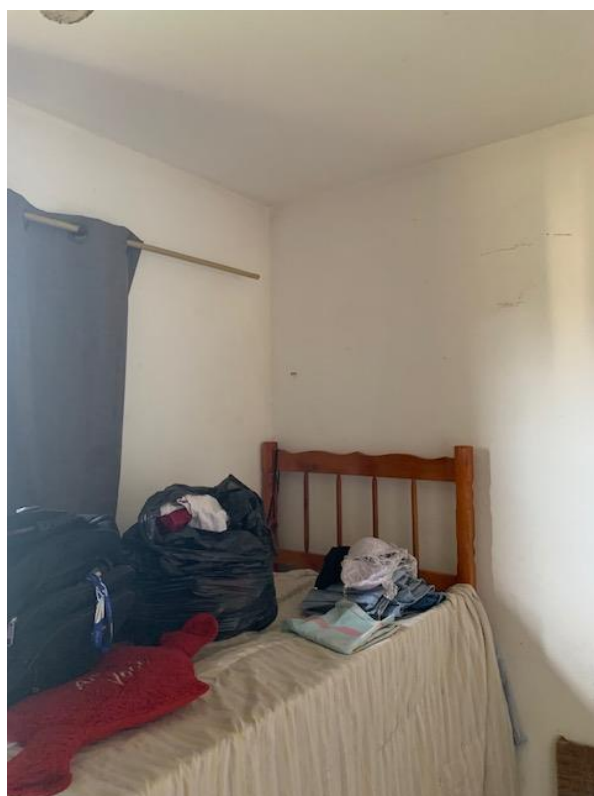
Foto 4– Dormitório 2

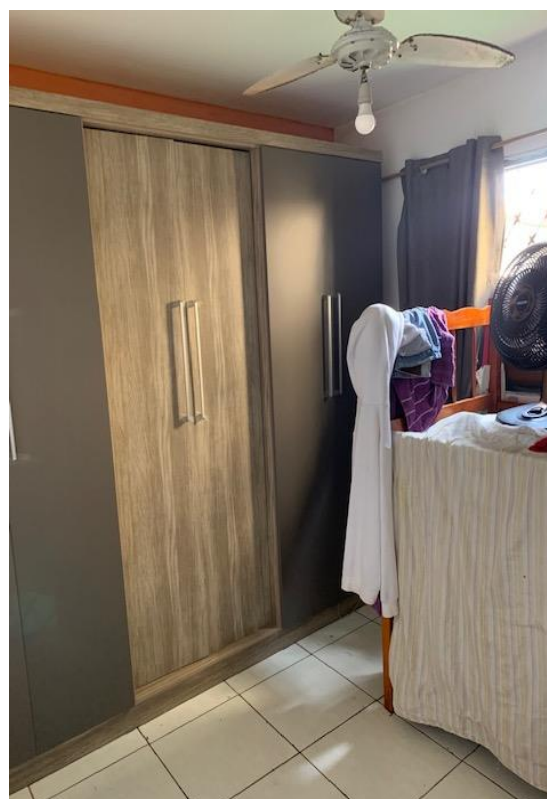
Foto 5 – Outro detalhe do dormitório 2

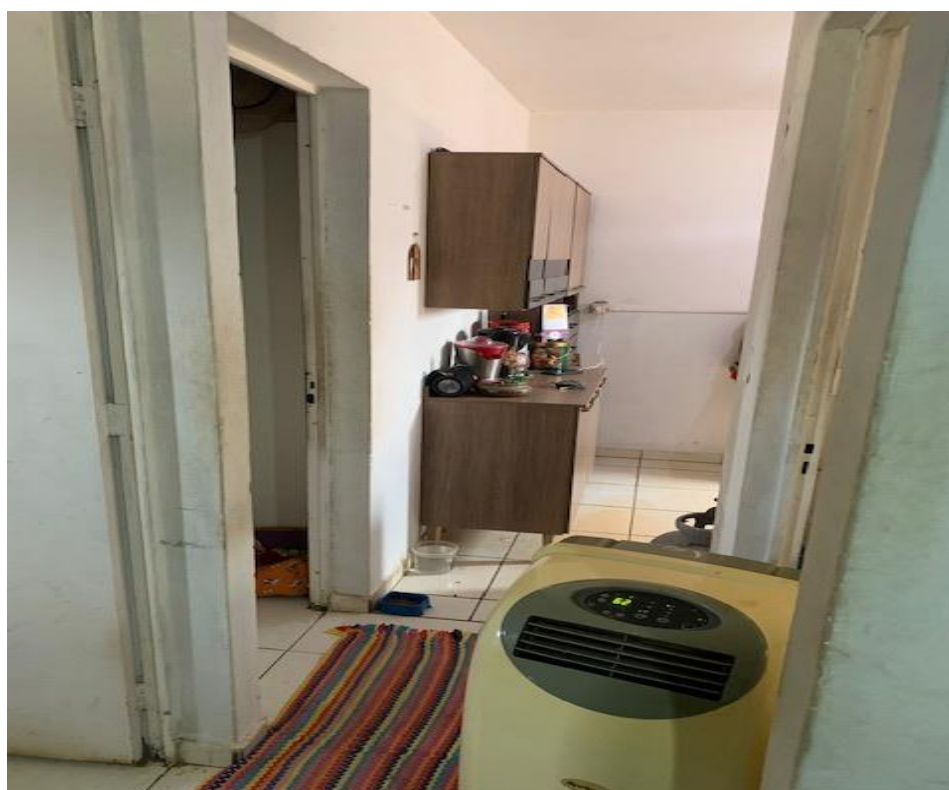
Foto 6 – Detalhe do corredor de acesso aos dormitórios , banheiro e cozinha

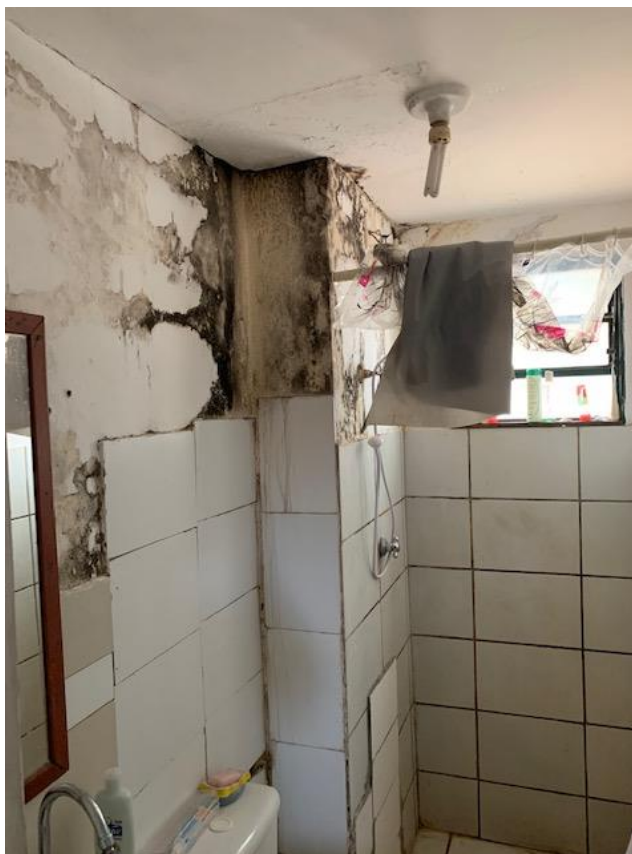
As paredes do banheiro como pode-se observar foram restauradas após a ocorrência de vazamentos, com a troca de azulejos na parte inferior das paredes. H no banheiro um vazamento bastante grande que esta afetando tanto o lado do banheiro como a mesma parede do lado da cozinha e no local onde existe uma shaft para passagem das tubulações da prumada do edifício e vido de apartamentos dos andares superiores no mesmo alinhamento do apartamento em questão.

Foto 7 – Detalhe do vazamento existente no banheiro, vindo dos imóveis de cima pelo shaft afetando bastante o local onde esta instalado o registro de controle do chuveiro.

De modo geral o apartamento encontra-se em condições de habitabilidade mas necessita de vários reparos importantes, principalmente no banheiro e cozinha em razão do vazamento mostrado além de uma pintura em todos os cômodos. Deve-se considerar também que a situação do sistema de distribuição de gás requer medidas urgentes de reparo.

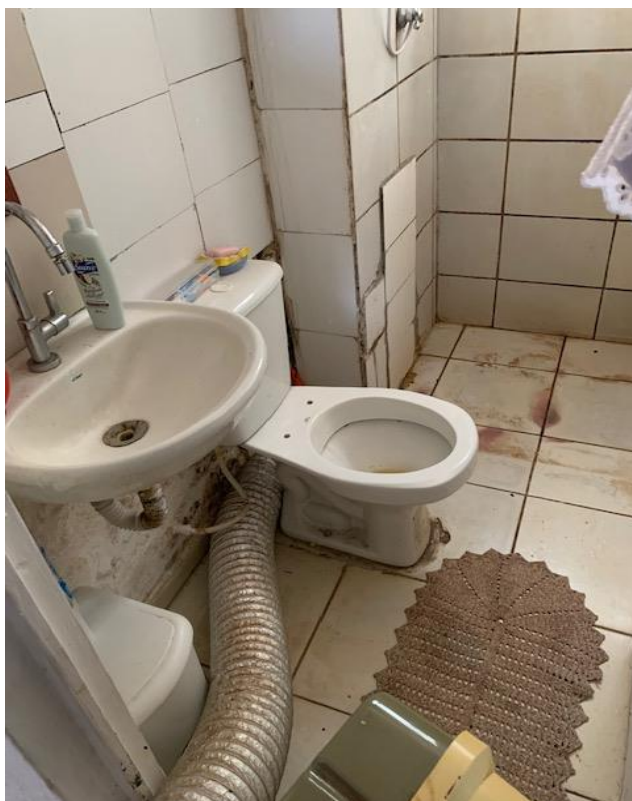
Foto 8- Mais um detalhe da situação do revestimento cerâmico do banheiro Tanto no piso quanto nas paredes

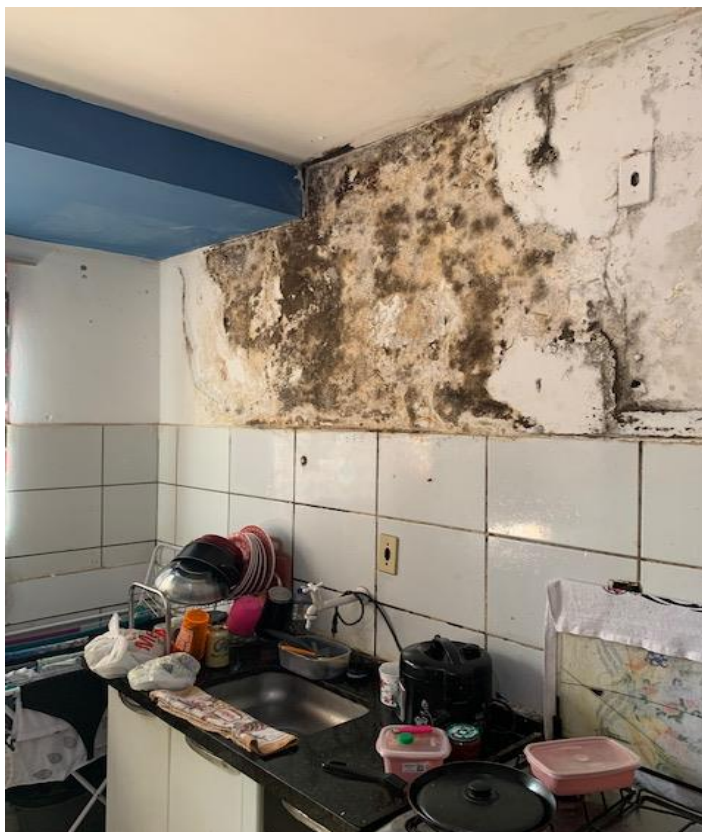
Foto 9 – Problema do mesmo vazamento (no shaft) que ocorre no banheiro visto pela parede da cozinha

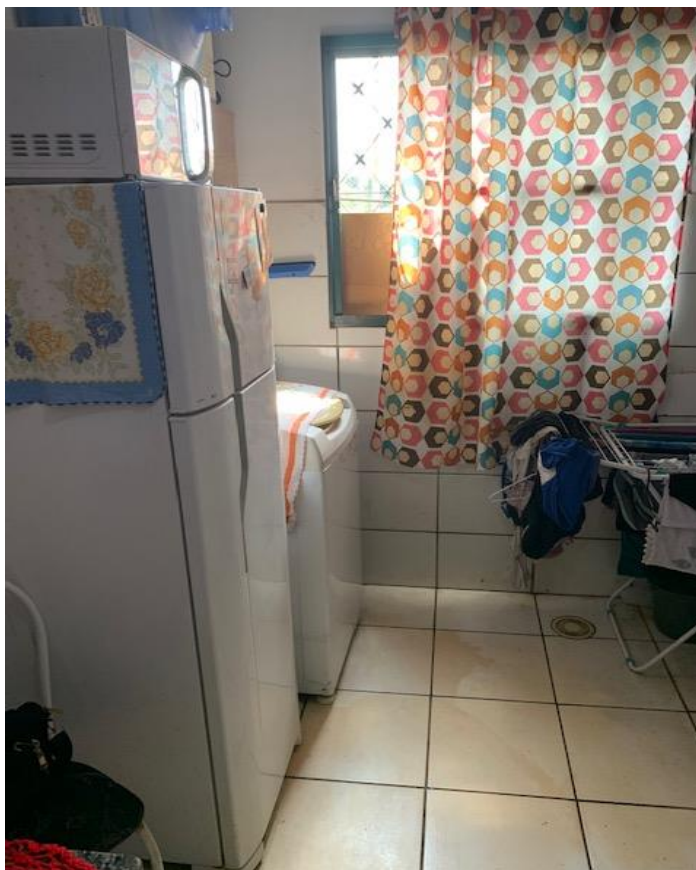
Foto 10 Detalhe da lavanderia junto com a cozinha

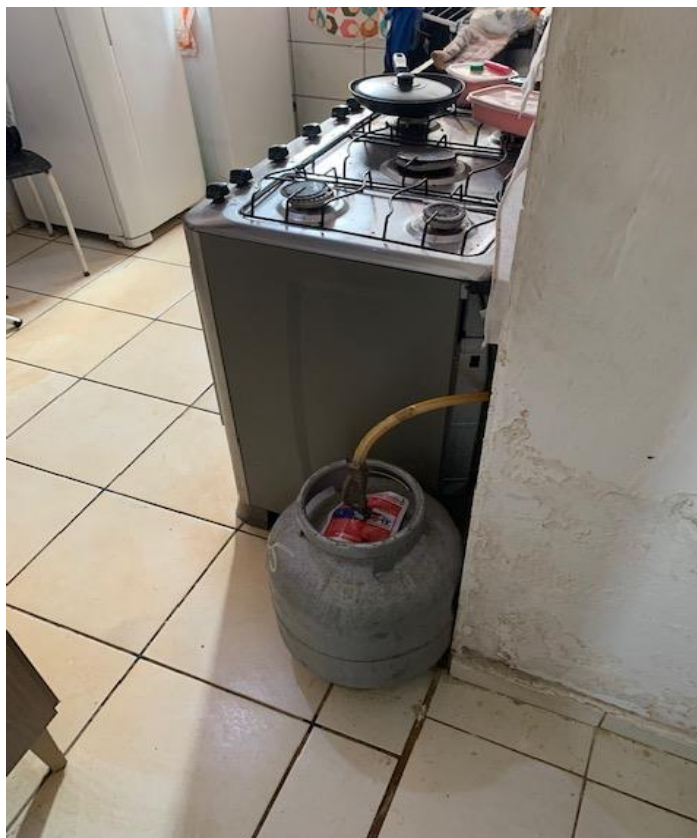
Foto11 – Detalhe do posicionamento de um botijão de gás pois o sistema externo, segundo os moradores esta inoperante talvez por entupimento no encanamento.
